Halmstads kommun

Dagvattenutredning för Vilshärad

Uppdragsnummer 1321218

RAPPORT
2012-03-28 Fastställd
DAGVATTENUTREDNING FÖR
VILSHÄRAD

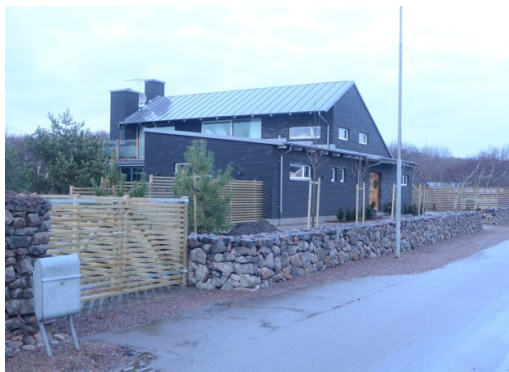
Bild 1. Nybyggt hus i lägre liggande del av Vilshärad. Fastigheten har dock höjdsatts så att dagvatten avrinner från denna mot omgivningen.

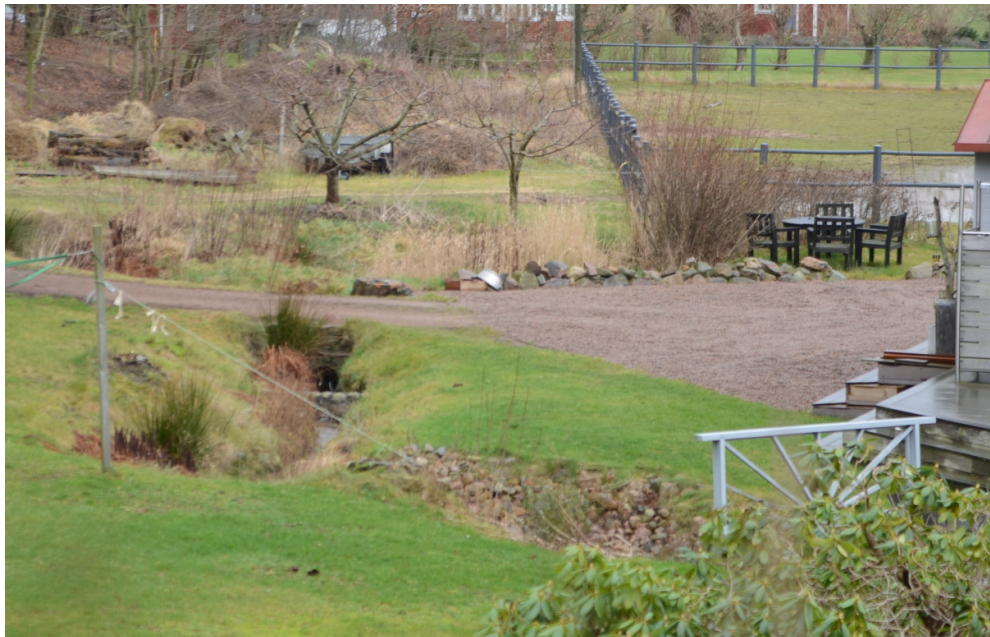
Bild 3. Killebäckens källa.

Bäcken kommer fram i dagen på en bebodd fastighet i skogskanten sydväst om Killebäckens gård. Efter en kort öppen del, leds den ut i en damm, varefter den kulverteras och mynnar i den egentliga bäckfåran i form av en 200 mm betongledning.

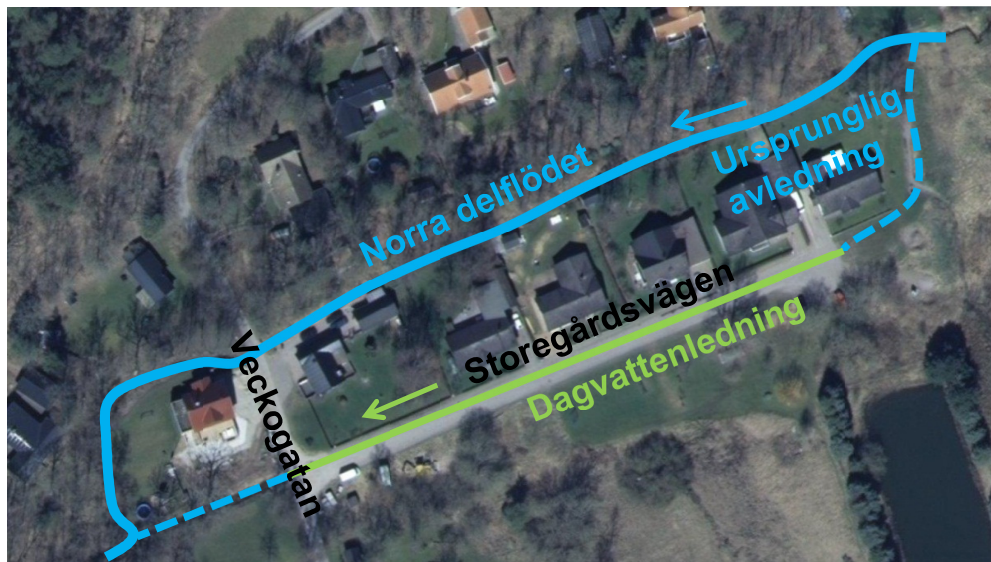
Bild 4. Bäckens sträckning förbi Storegårdsvägen.

Storegårdsvägen utgör en tydlig lågpunkt i terrängen. Här låg tidigare ett träsk genom vilket bäcken flöt. I slutet av 70-talet exploaterades marken och Storegårdsvägen med dess villabebyggelse tillkom. I samband med exploateringen bildades ett verksamhetsområde för allmän dagvattenförsörjning för Storegårdsvägen och bäcken kulverterades i vägen. En bifurkation (parallell bäckfåra) bildades samtidigt omedelbart norr om bebyggelsen, men endast en mindre del av flödet avsågs ledas denna väg.

Huvuddelen av flödet skulle rinna genom kulverten i Storegårdsvägen, men då flödet i den norra fåran upplevdes som alltför litet av de boende har man enligt egen uppgift dämt upp förgreningen så att allt vatten vid låg- och medelflöde rinner via den övre fåran. Endast vid höga vattennivåer i bäcken rinner vatten över i den tänkta huvudavledningen: dagvattenledningen i Storegårdsvägen.

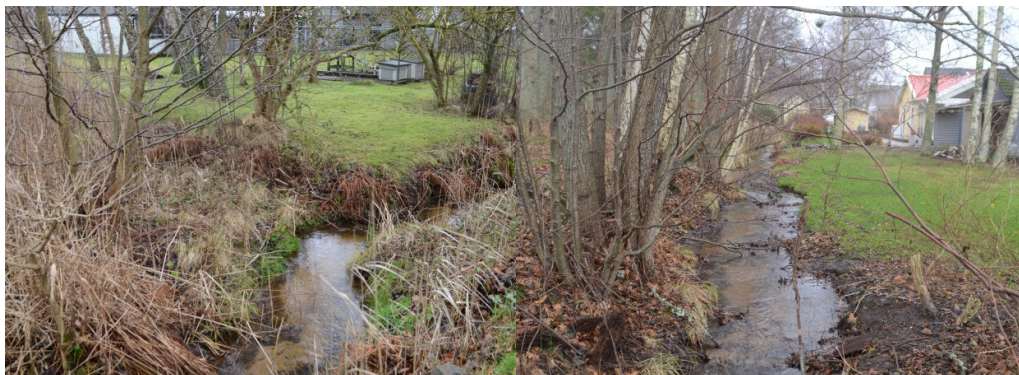
Bild 5. Avgrening (åt vänster) som nu är igensatt, flödesriktning från läsaren. Vid platsbesök låg även gräsklipp i den avskurna fåran.

Bild 6. Den norra bäckfåran utmed fastigheterna på Storegårdsvägen, flödesriktning mot läsaren. Noterbart är den dåliga höjdsättningen av fastigheterna.

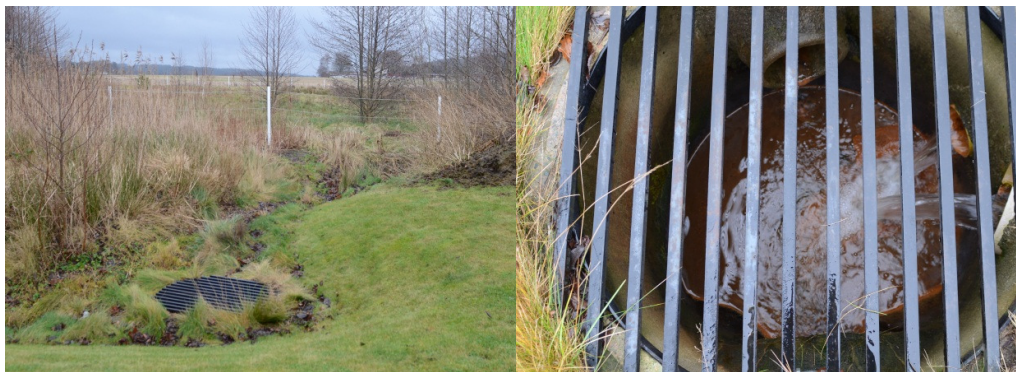
Bild 7. Intagsbrunn uppströms Storegårdsvägen efter upprepning, vallbyggnad och nytt gallerlock.

Bild 8. Anslutande dräneringsflöden till intagsbrunn vid uppehållsväder.

Den övre delen av denna dagvattenledning har efter tidigare inträffade översvämningar iordningställt av teknik- och fritidsförvaltningen så att en vall nu finns mot bebyggelsen samt en brunn med intagsmöjlighet via sido- och toppgaller. Till denna brunn rinner också vatten från två åkerdräneringar, vilka ansluter till brunnen från öster.

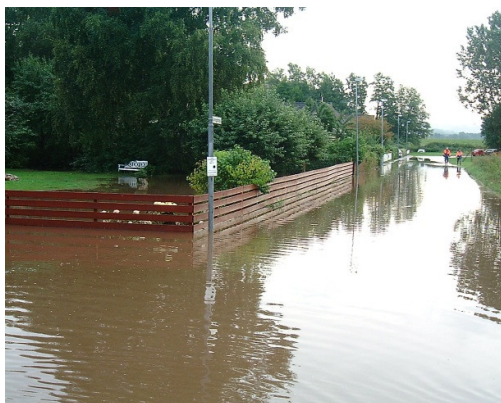
Bild 9. Översvämning av Storegårdsvägen i samband med intensivt regn 2006-08-21.

De rännstensbrunnar som finns i Storegårdsvägen har vid dessa tillfällen inte förmått ta hand om vattnet. Det i normalfallet låga flödet i dagvattenledningen i Storegårdsvägen har också bidragit till att bäckfåran till vissa delar varit igensatt nedströms dagvattenutloppet och därmed haft vissa begränsningar i avbördningskapaciteten.

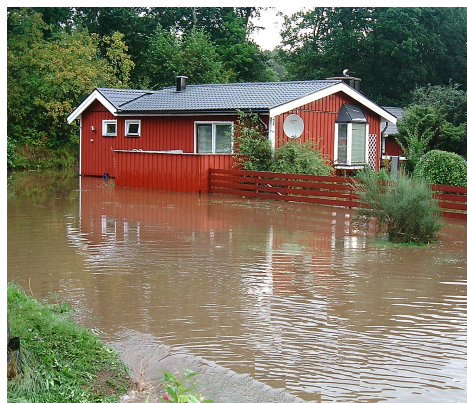
Bild 10. Veckogatans dämmande funktion vid översvämningen 2006-08-21.

Efter de inträffade översvämningarna byggdes korsningen mellan Veckogatan och Storegårdsvägen om av teknik- och fritidsförvaltningen. Höjdsättningen ändrades så att det instängda området försvann och en linjeavvattning anlades i Storegårdsvägens förlängning. Denna åtgärd hindrar vattnet från att bli kvar och sänker vattennivåerna vid en eventuell översvämning, men minskar emellertid inte risken för att en översvämning från den norra bäckfåran ska inträffa. För att göra detta krävs att fördelningen mellan de båda bäckfårorna i den övre ändan återställs till den ursprungliga.

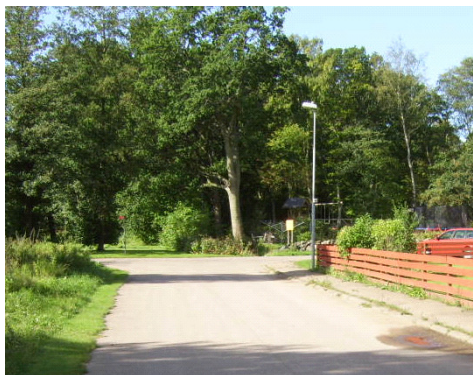
Bild 11. Veckogatan före åtgärd.

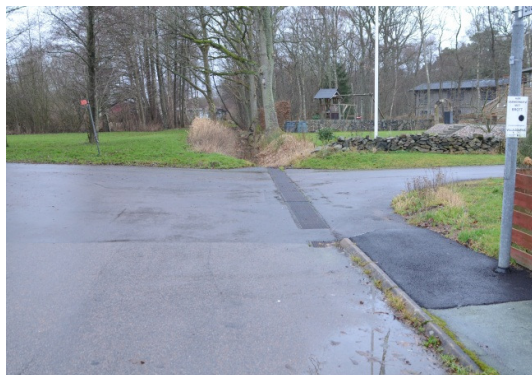
Bild 12. Veckogatan efter åtgärd.

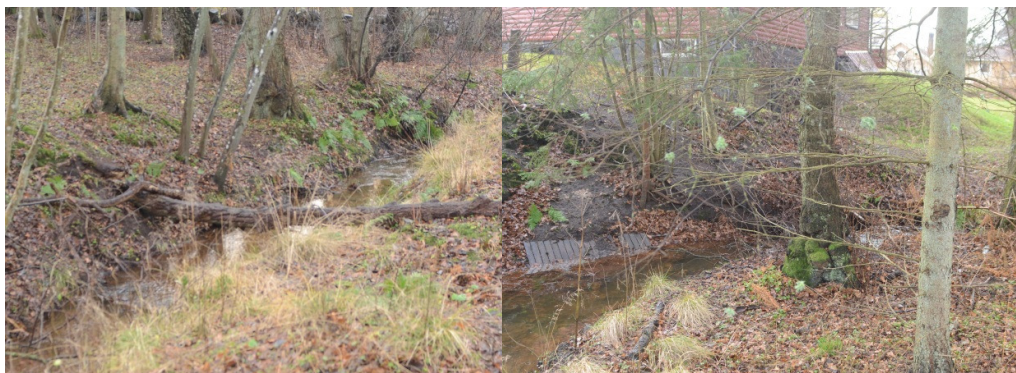
Bild 13. Bäcksektion med flödeshindrande träd genom naturreservatet.

Bild 14. Erosion vid kronoskogsvägen 32.

Därefter gör bäcken en sväng in i Haverdals naturreservat. Även denna del rensades 2009, men en del fördämningar finns åter i fåran, ofta orsakade av grenar som ramlat ner och fastnat. Sektionen är här smalare och fallet större, varför sedimentation inte är ett problem här. Istället kan de bitvis väldigt smala sektionerna verka dämmande på flödet vid högvatten. Bäcken meandrar också ganska kraftigt, vilket medfört att den eroderat in på tomten till Kronoskogsvägen 32.

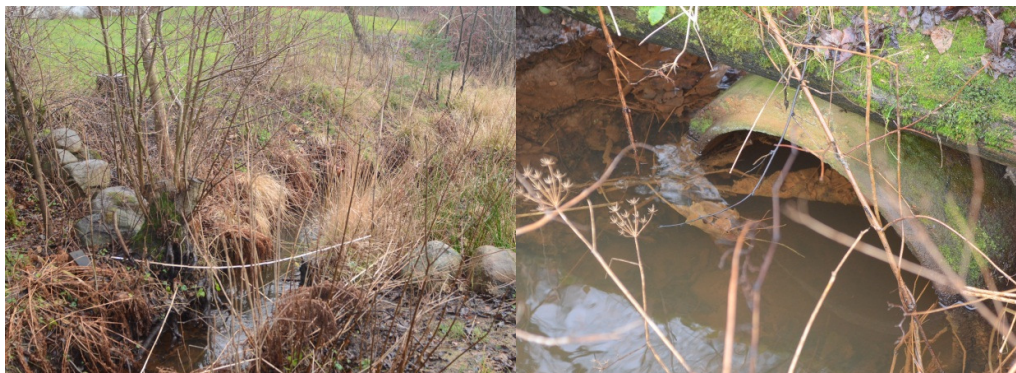
Bild 15. Bäckfåran uppströms Kronoskogsvägen.

Korsningen med Kronoskogsvägen är ytterligare en problempunkt. Strax uppströms vägen är växtligheten i bäckfåran kraftig och sätter ned kapaciteten. Vägtrumman under Kronoskogsvägen är en 600 mm betongtrumma, men höjdsättningen är sådan att den nedre delen hotas av igenslamning eftersom bäckbotten nedströms ligger högt. Utöver själva Kronoskogsvägen ligger carporten till Kronoskogsvägen 36 i riskzonen för att översvämmas.

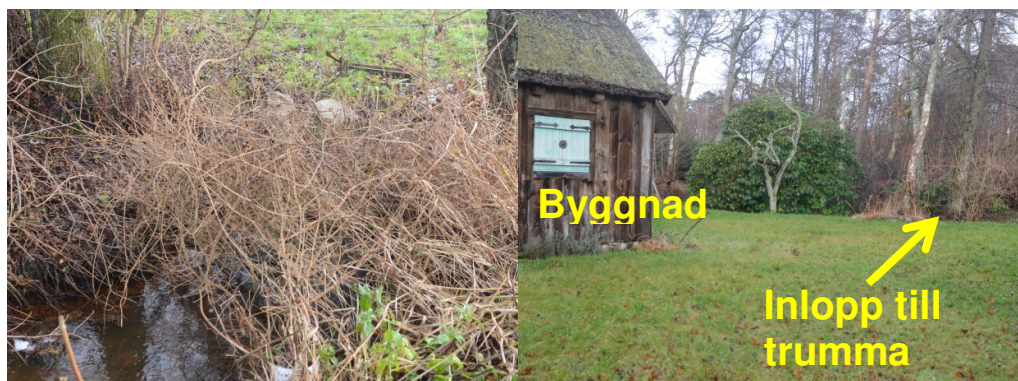
Bild 17. Trumma med risk för igensättning.

Därefter passerar bäcken genom en privat fastighet. Här är bäcken initialt kulverterad i form av en 600 mm betongtrumma. Inloppet till denna är dock kraftigt igenvuxet av snår som riskerar bromsa vattnet när flödet ökar. Efter kulverten är bäcken i bra skick. Eventuellt underhålls den som en del i skötseln av trädgården den rinner genom. Då bäcken idag är helt oreglerad vilar ansvaret för rensning och skötsel av bäckfåran på respektive fastighetsägare. Kapaciteten i bäckfåran är begränsad då den är smal på platsen. Ett frågetecken finns för risken för översvämning av det äldre hus som ligger på platsen.

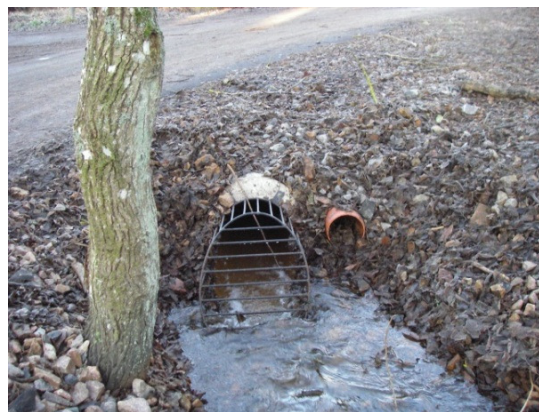
Bild 20. Ny trumma och galler.

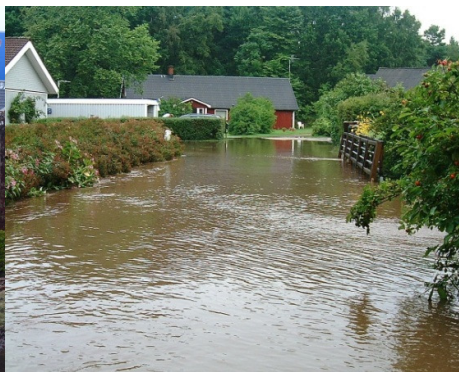
Bild 22. Översvämning av Neckaflostigen och fastigheterna 2006-08-21.

Den kulverterade delen av bäcken har vid flera tillfällen överbelastats av de höga flödena och samtliga fastigheter som ingår i verksamhetsområdet för dagvatten har vid dessa tillfällen drabbats av svåra översvämningar. Vattnet har då strömmat genom trädgårdarna parallellt med Killebäckens sträckning ner mot havet.

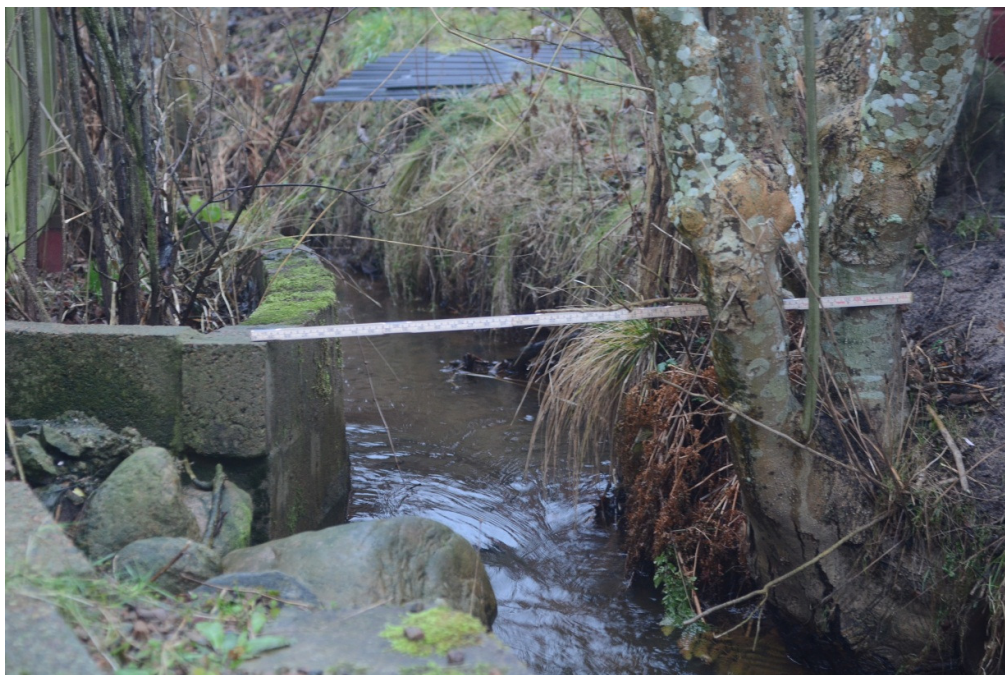
Bild 23. Trång sektion genom bäckens stugförening. Tumstocken på bilden är utfäld till 1 m.

Efter Neckaflostigen tar Bäckens stugförening vid. Här är bäcken åter öppen, men sektionen är bitvis mycket trång. Även här har översvämningar skett vid ungefär motsvarande tillfällen som på övriga platser längs bäcken. Vid vissa översvämningstillfällen har vatten även runnit över parkeringsplatsen ut på Sandkroksvägen och vidare tillbaka mot bäcken längre nedströms.

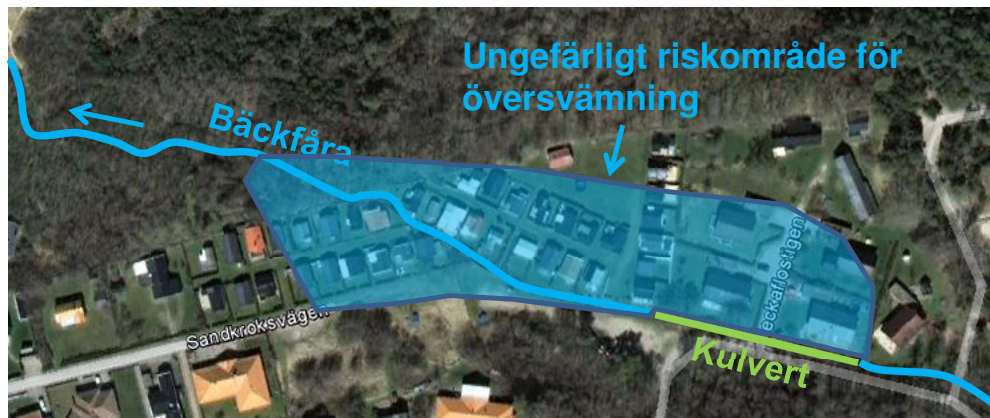
Bild 24. Bäckens läge vid Neckaflostigen samt schematisk redovisning av område känsligt för marköversvämning.

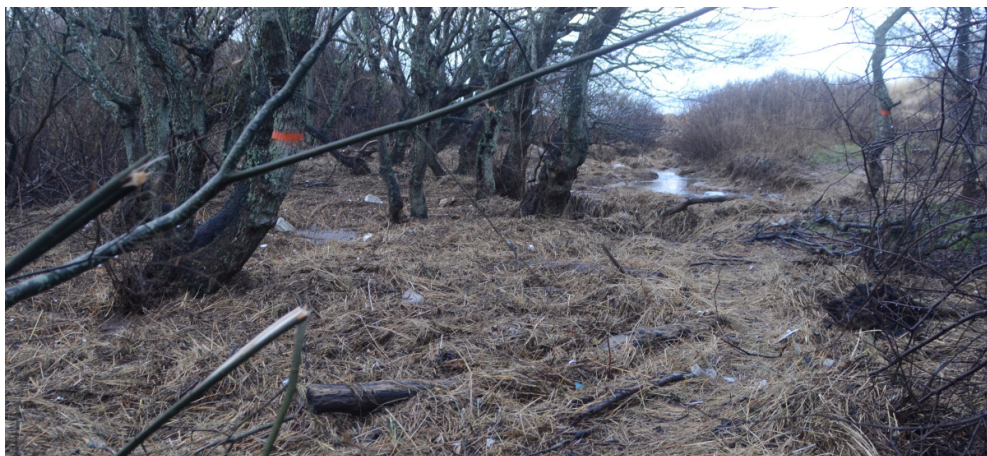
Bild 25. Ansamling av skräp efter Adventstormen 2011, 150 m uppströms utloppet i havet.

Denna del har en längd av ca 300 m och ett fall av ungefär 6 %. Bäckens går här längre och längre från bebyggelsen varför översvämningar här inte drabbar några fastigheter. Däremot är denna del av Killebäckens direkt påverkad av havsnivåns variationer. Vid höga nivåer i havet kan vattenytan nå över hundra meter in från den normala strandlinjen. Under adventstormen 2011 steg vattnet upp till den gångbro över bäcken som ligger halvvägs på sträckan mellan stranden och Bäckens stugförening. Material avsattes här och orsakade omfattande igensättning av bäckfåran. Emellertid är höjdförhållandena sådana att detta idag inte påverkar bebyggelsen i stugområdet. Resultatet blir dock ett annat om de prognosticerade höjningarna av havets medelvattennivå blir verklighet.

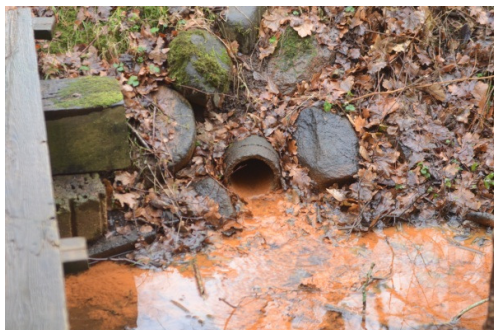
Bild 27. Inkommande äldre ledning.

För flera av de anslutande privata ledningarna är höjdsättningen kritisk. Rören ligger lågt och riskerar att slamma igen om inte bäcken rensas med jämna mellanrum. Den rensning som teknik- och fritidsförvaltningen utförde år 2009 av delar av bäcken har därför säkerställt en fortsatt fungerande avvattning för dessa fastigheter.

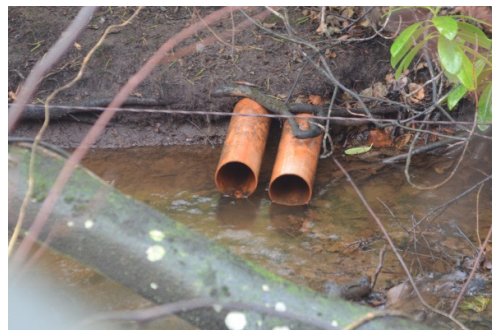
Bild 28. Inkommande nyare ledningar.

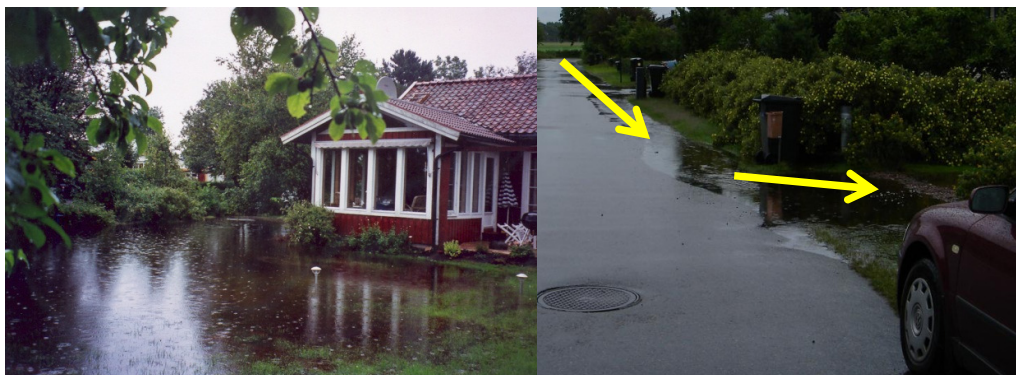
Bild 29 Höga grundvattennivåer efter långvarigt regnande och avsaknad av anslutning för bortledning av dräneringsvatten orsakar marköversvämning.

Befintlig vägavvattning bygger idag på flera platser på rännstensbrunnar anslutna till infiltration. Risken med dessa är att de upphör att fungera vid stigande grundvattenyta eller att deras tillskott av dagvatten till grundvattnet riskerar leda till ökade mängder tillskottsvatten till avloppsreningsverket i händelse av att de finns i anslutning till dräneringsledningarna inne på fastigheter som är anslutna till spillvattenssystemet.

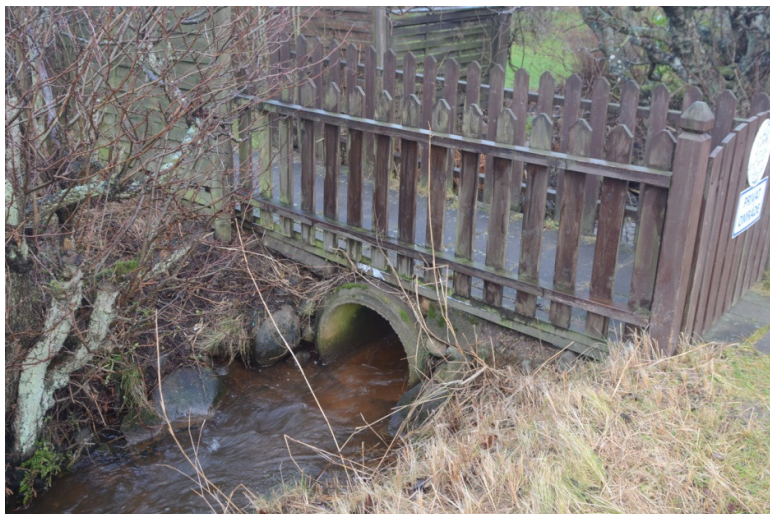
Bild 34. Trumma som dämmer vid Bäckens stugområde.

Därefter finns tre stycken 600 mm trummor som utgör broar mellan Bäckens stugförening och parkeringsplatsen. Dessa har stor betydelse för uppdämningen vid Neckaflostigen och bör samtliga bytas ut mot renodlade broar över bäcken. Broarna bör höjdsättas på ett sådant sätt att god höjd över vattenytan i bäcken erhålls och risk för dämning minimeras.

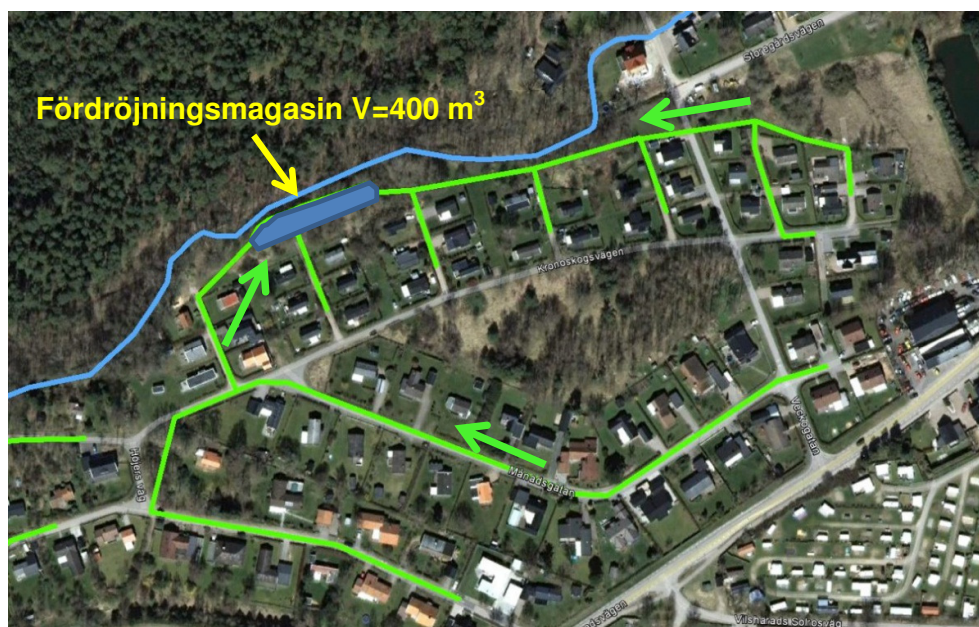
Bild 38. Föreslaget dagvattensystem i östra Vilshärad.

Dagvattnet från området samlas upp via en avskärande ledning parallell med Killebäcken. Nedanför Vilshärads Fredagsstig anläggs ett fördröjningsmagasin med en volym av 400 m³ för fördröjning av ett 10-årsregn, vilket också kan fungera som våtmark i syfte att höja vattenkvaliteten innan utsläpp sker i bäcken. Om önskemål finns att fördröja ett 30-årsregn ökar volymen till 700 m³. Utsläppet från magasinet beräknas till 1,5 l/s, ha. Då det längs sträckan löper befintliga vatten- och spillvattenledningar kommer dessa att bli styrande för magasinets exakta utformning. Utrymmet längs med bäcken är dock tillräckligt för att den erforderliga volymen ska rymmas.

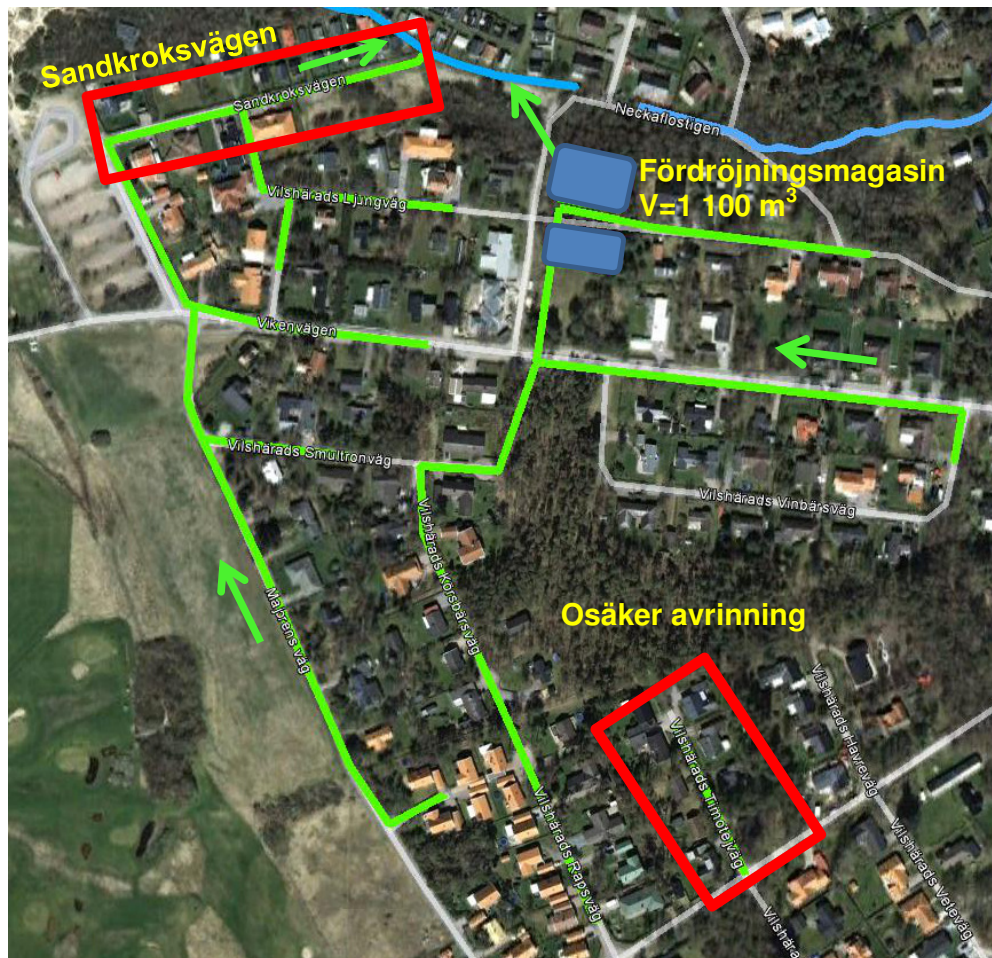
Bild 40. Dagvattensystem i västra Vilshärad.

För att få plats med denna volym på ett fungerande sätt kan det bli nödvändigt att ta mark på ömse sidor om Vilshärads Ljungväg i anspråk. Särskilt viktigt är det att ett betryggande avstånd finns mellan magasinet och slänten ner mot Neckaflostigen.

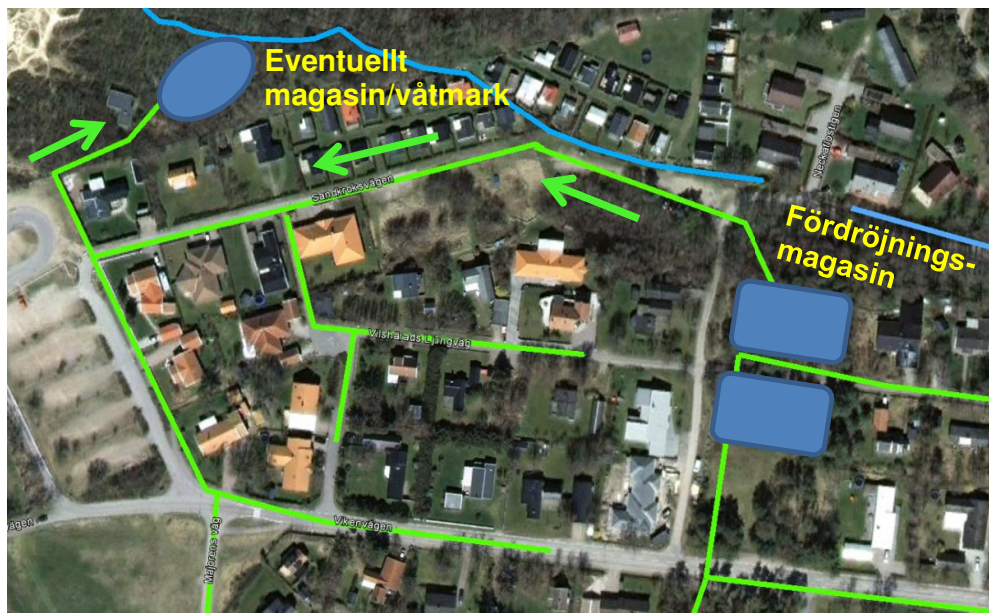
Bild 41. Alternativ till dagvattensystem för västra Vilshärad.

att anlägga en våtmark i anslutning till utloppet i bäcken, vilket skulle kunna ha positiva effekter på vattenkvalitén.

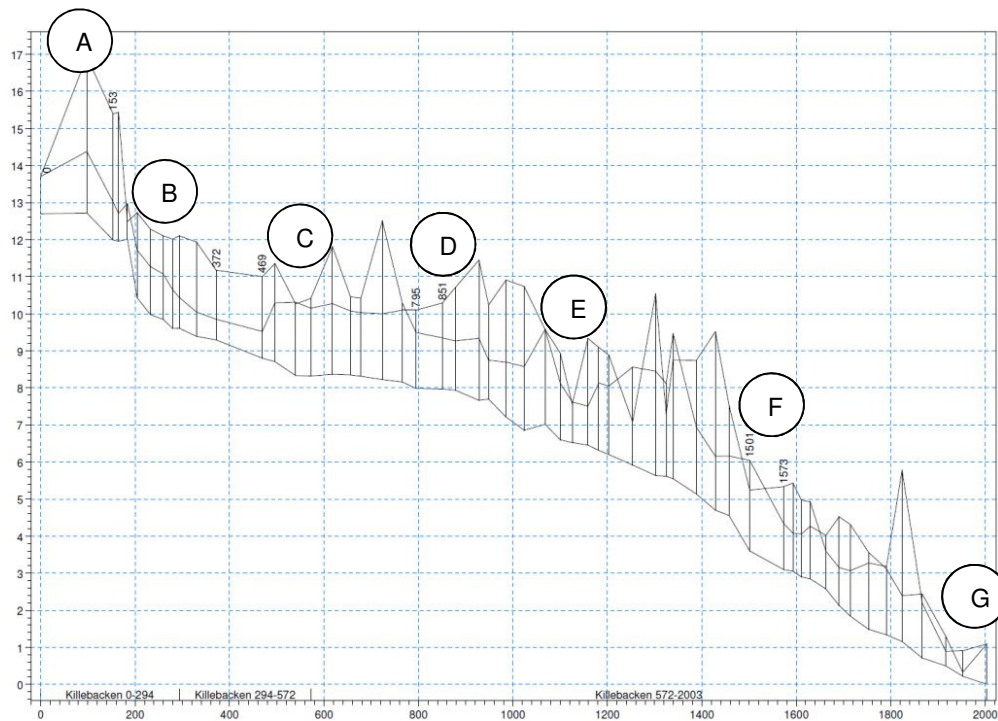
Figur 2 Killebäckens profil från dammen (A) i öster till utloppet i havet (G)

I figur 2 visas bäckens profil med markeringar.

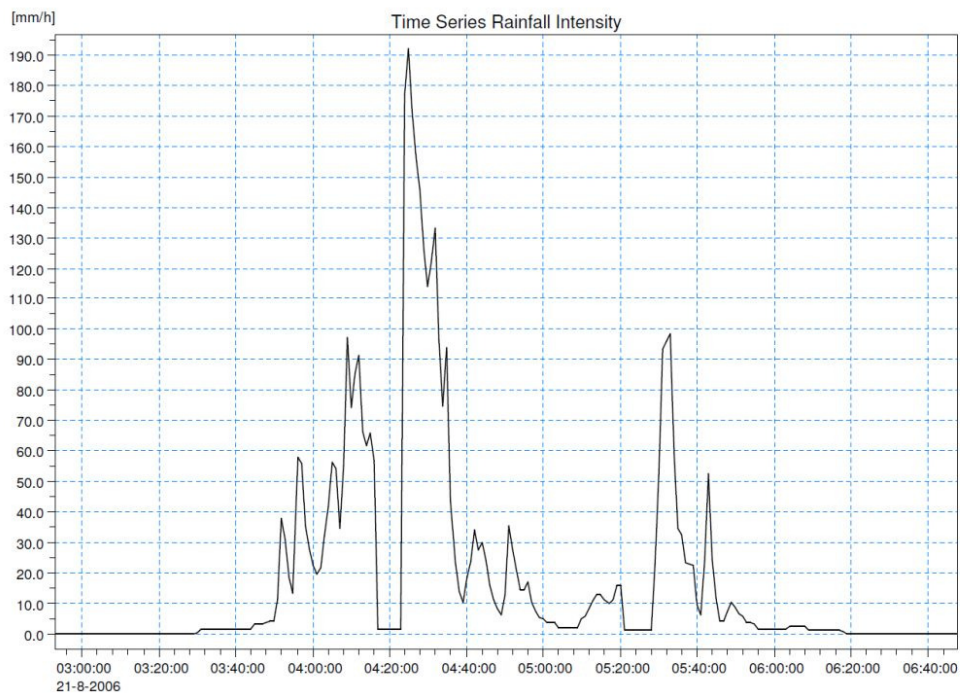
Figur 3 Uppmätt regn från 21 augusti 2006

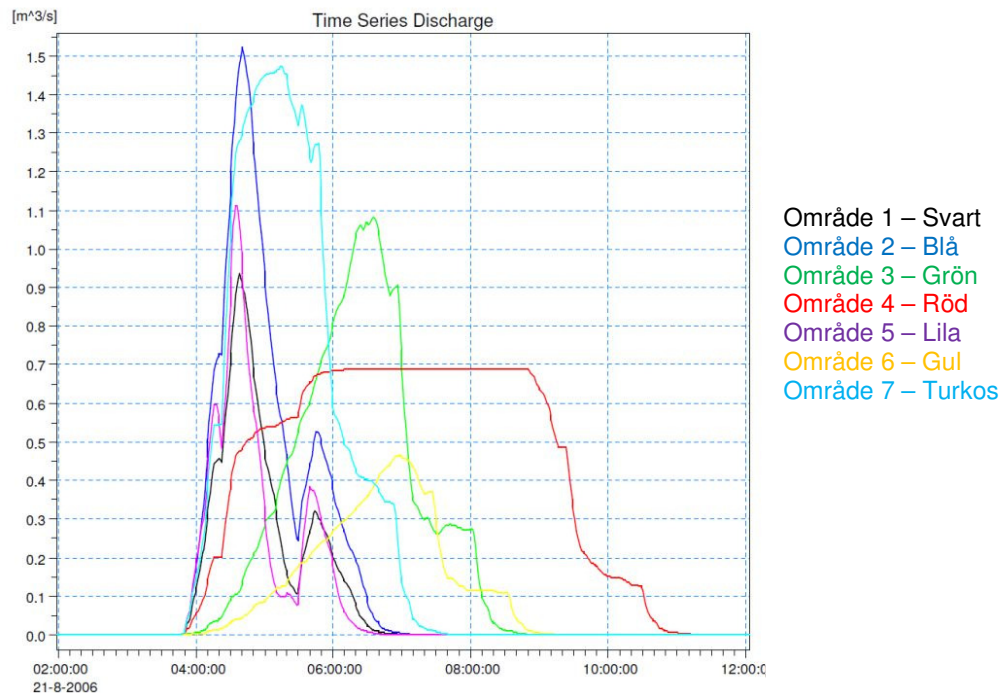
Figur 4 Tillrinning från område 1-7 vid simulering av regnet 21 augusti 2006

I figur 4 nedan visas avrinningen till Killebäcken från respektive område.

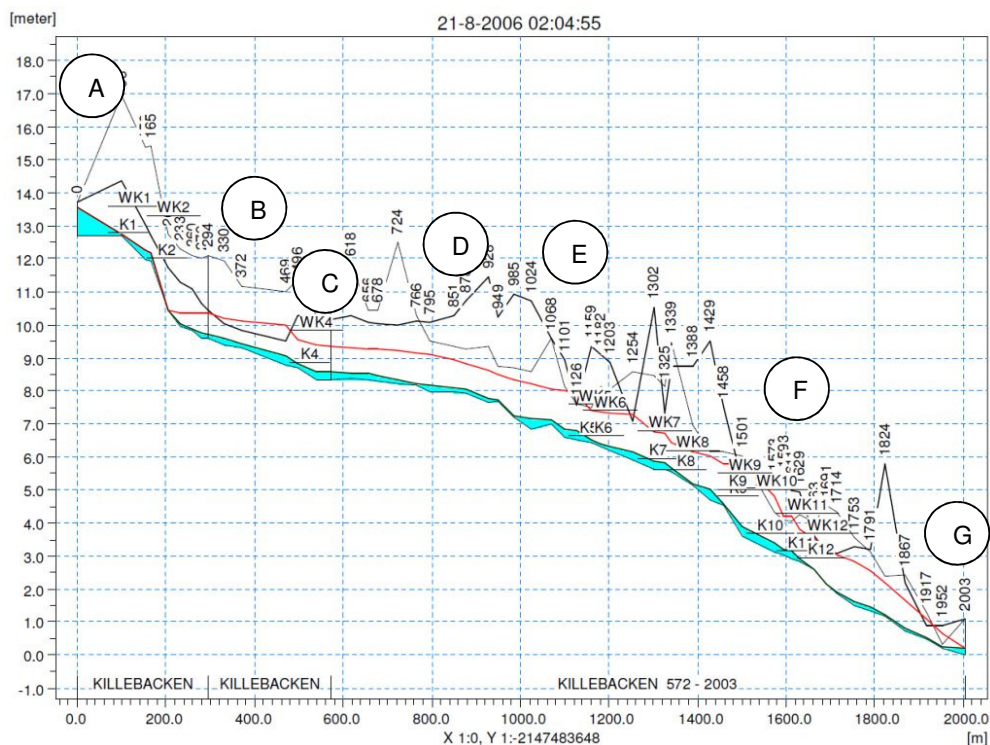
Figur 5 Vattennivå i Killebäcken vid simulering av regnet 21 augusti 2006

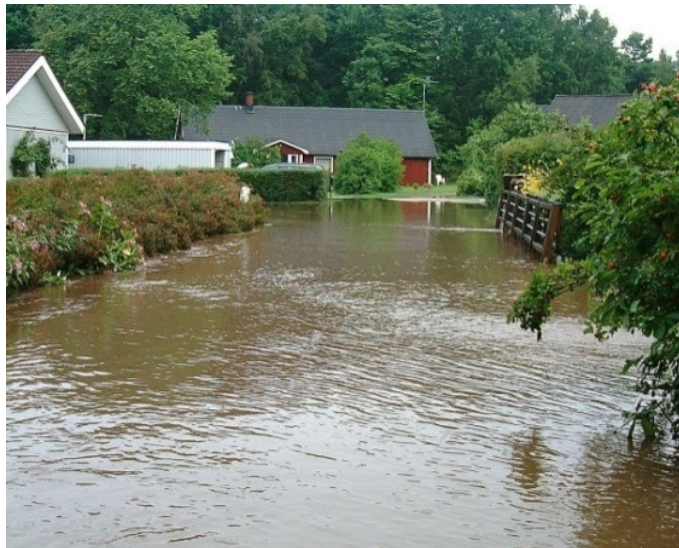
Figur 7 Foto (taget norrut) av översvämning på Neckaflostigen

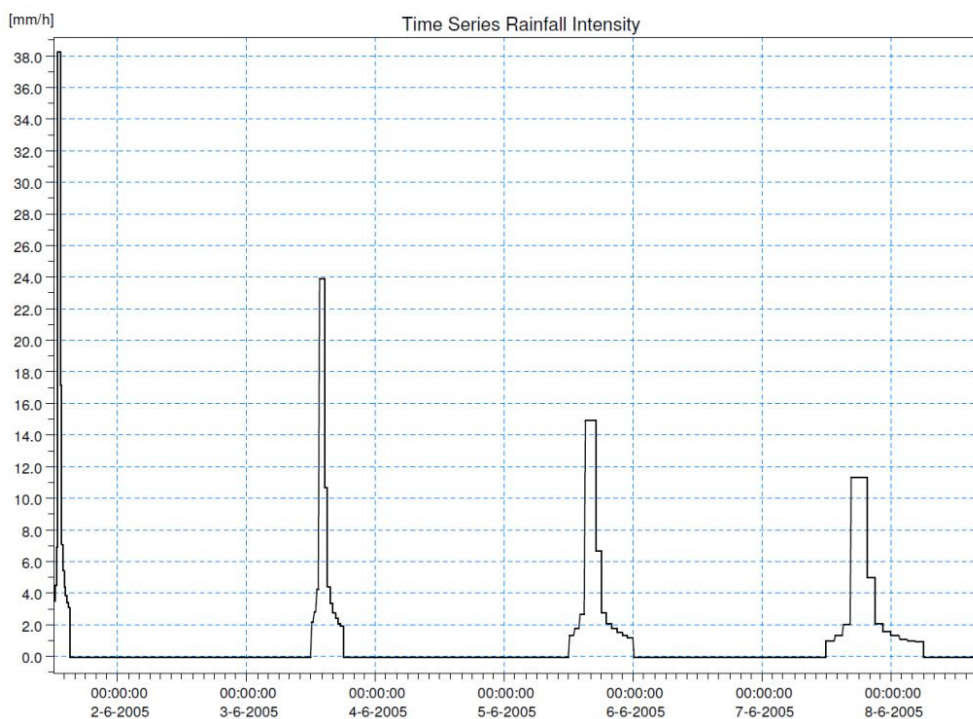
Figur 8 Fyra CDS-regn med 10-års återkomsttid och olika varaktighet

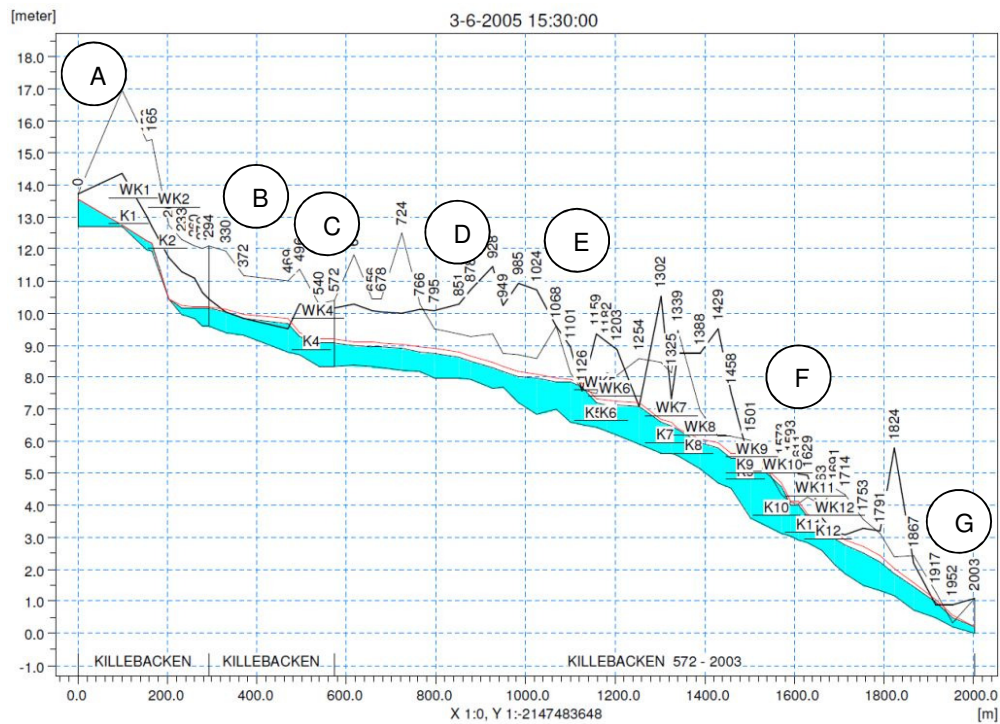
Figur 9 Vattennivå i Killebacken vid simulering av 10- och 30-årsregn

I figuren nedan visas högsta vattennivån vid 10-, och 30-årsregnet.

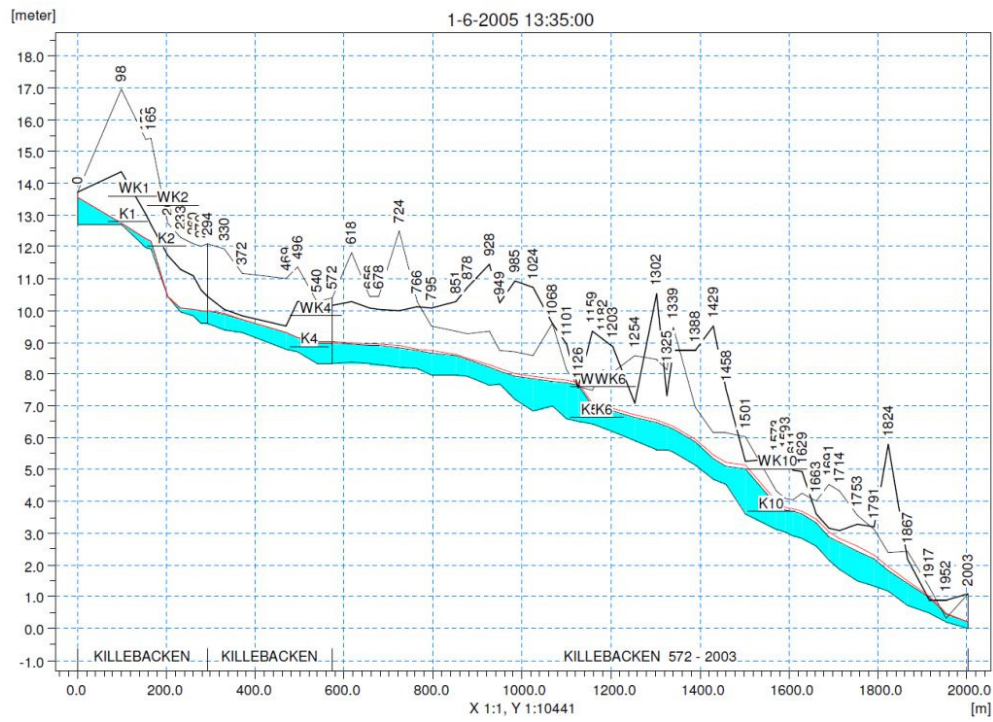
Figur 12 Vattennivå i Killebacken efter genomförda åtgärder vid 10- och 30-årsregn

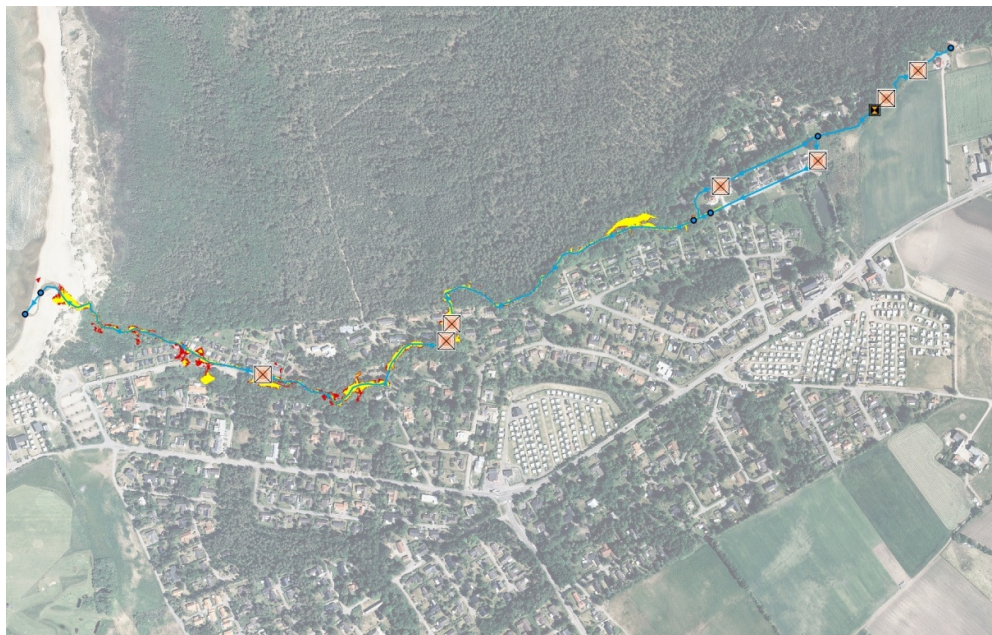
Figur 13 Översvämningsutbredning längs Killebäcken vid 10-årsregn (gulmarkerade ytor) och 30-årsregn (gul- och rödmarkerade ytor)
